PIANO PLURIENNALE DI MANUTENZIONE ORDINARIA DEI SOTTOBACINI IDROGRAFICI NEL TERRITORIO DELL'UNIONE MONTANA DI COMUNI DELLA VAL GALLENCA ANNO 2022

SCHEDA DI INTERVENTO ANNUALITA' 2022 SOTTOBACINO 32-03 - Torrente GALLENCA

tavola: GA COROGRAFIA INTERVENTI SOTTOBACINO GALLENCA		
Numero: E 32/21	Data: 7/2021	Scala: 1:10.000
Rev: 0 settembre 2021	Variazioni:	
Il Tecnico incaricato: Ing. Emanuele FERRARI Via Torino n. 30 - 10081 Castelnuovo (TO) Tel. 0124 698150 - Fax 0124 698150 - Cell. 349.205454 e-mail: emmanuel@emmanuel.it C.F. 04919470128 - C.I.S. 08701810014		
Il Responsabile dell'Area Tecnica: Arch. Alessandra MAZZONE P.le L. Galvani n. 1 - 10081 Castelnuovo (TO) Tel. 0124 698142 - Fax 0124 698151

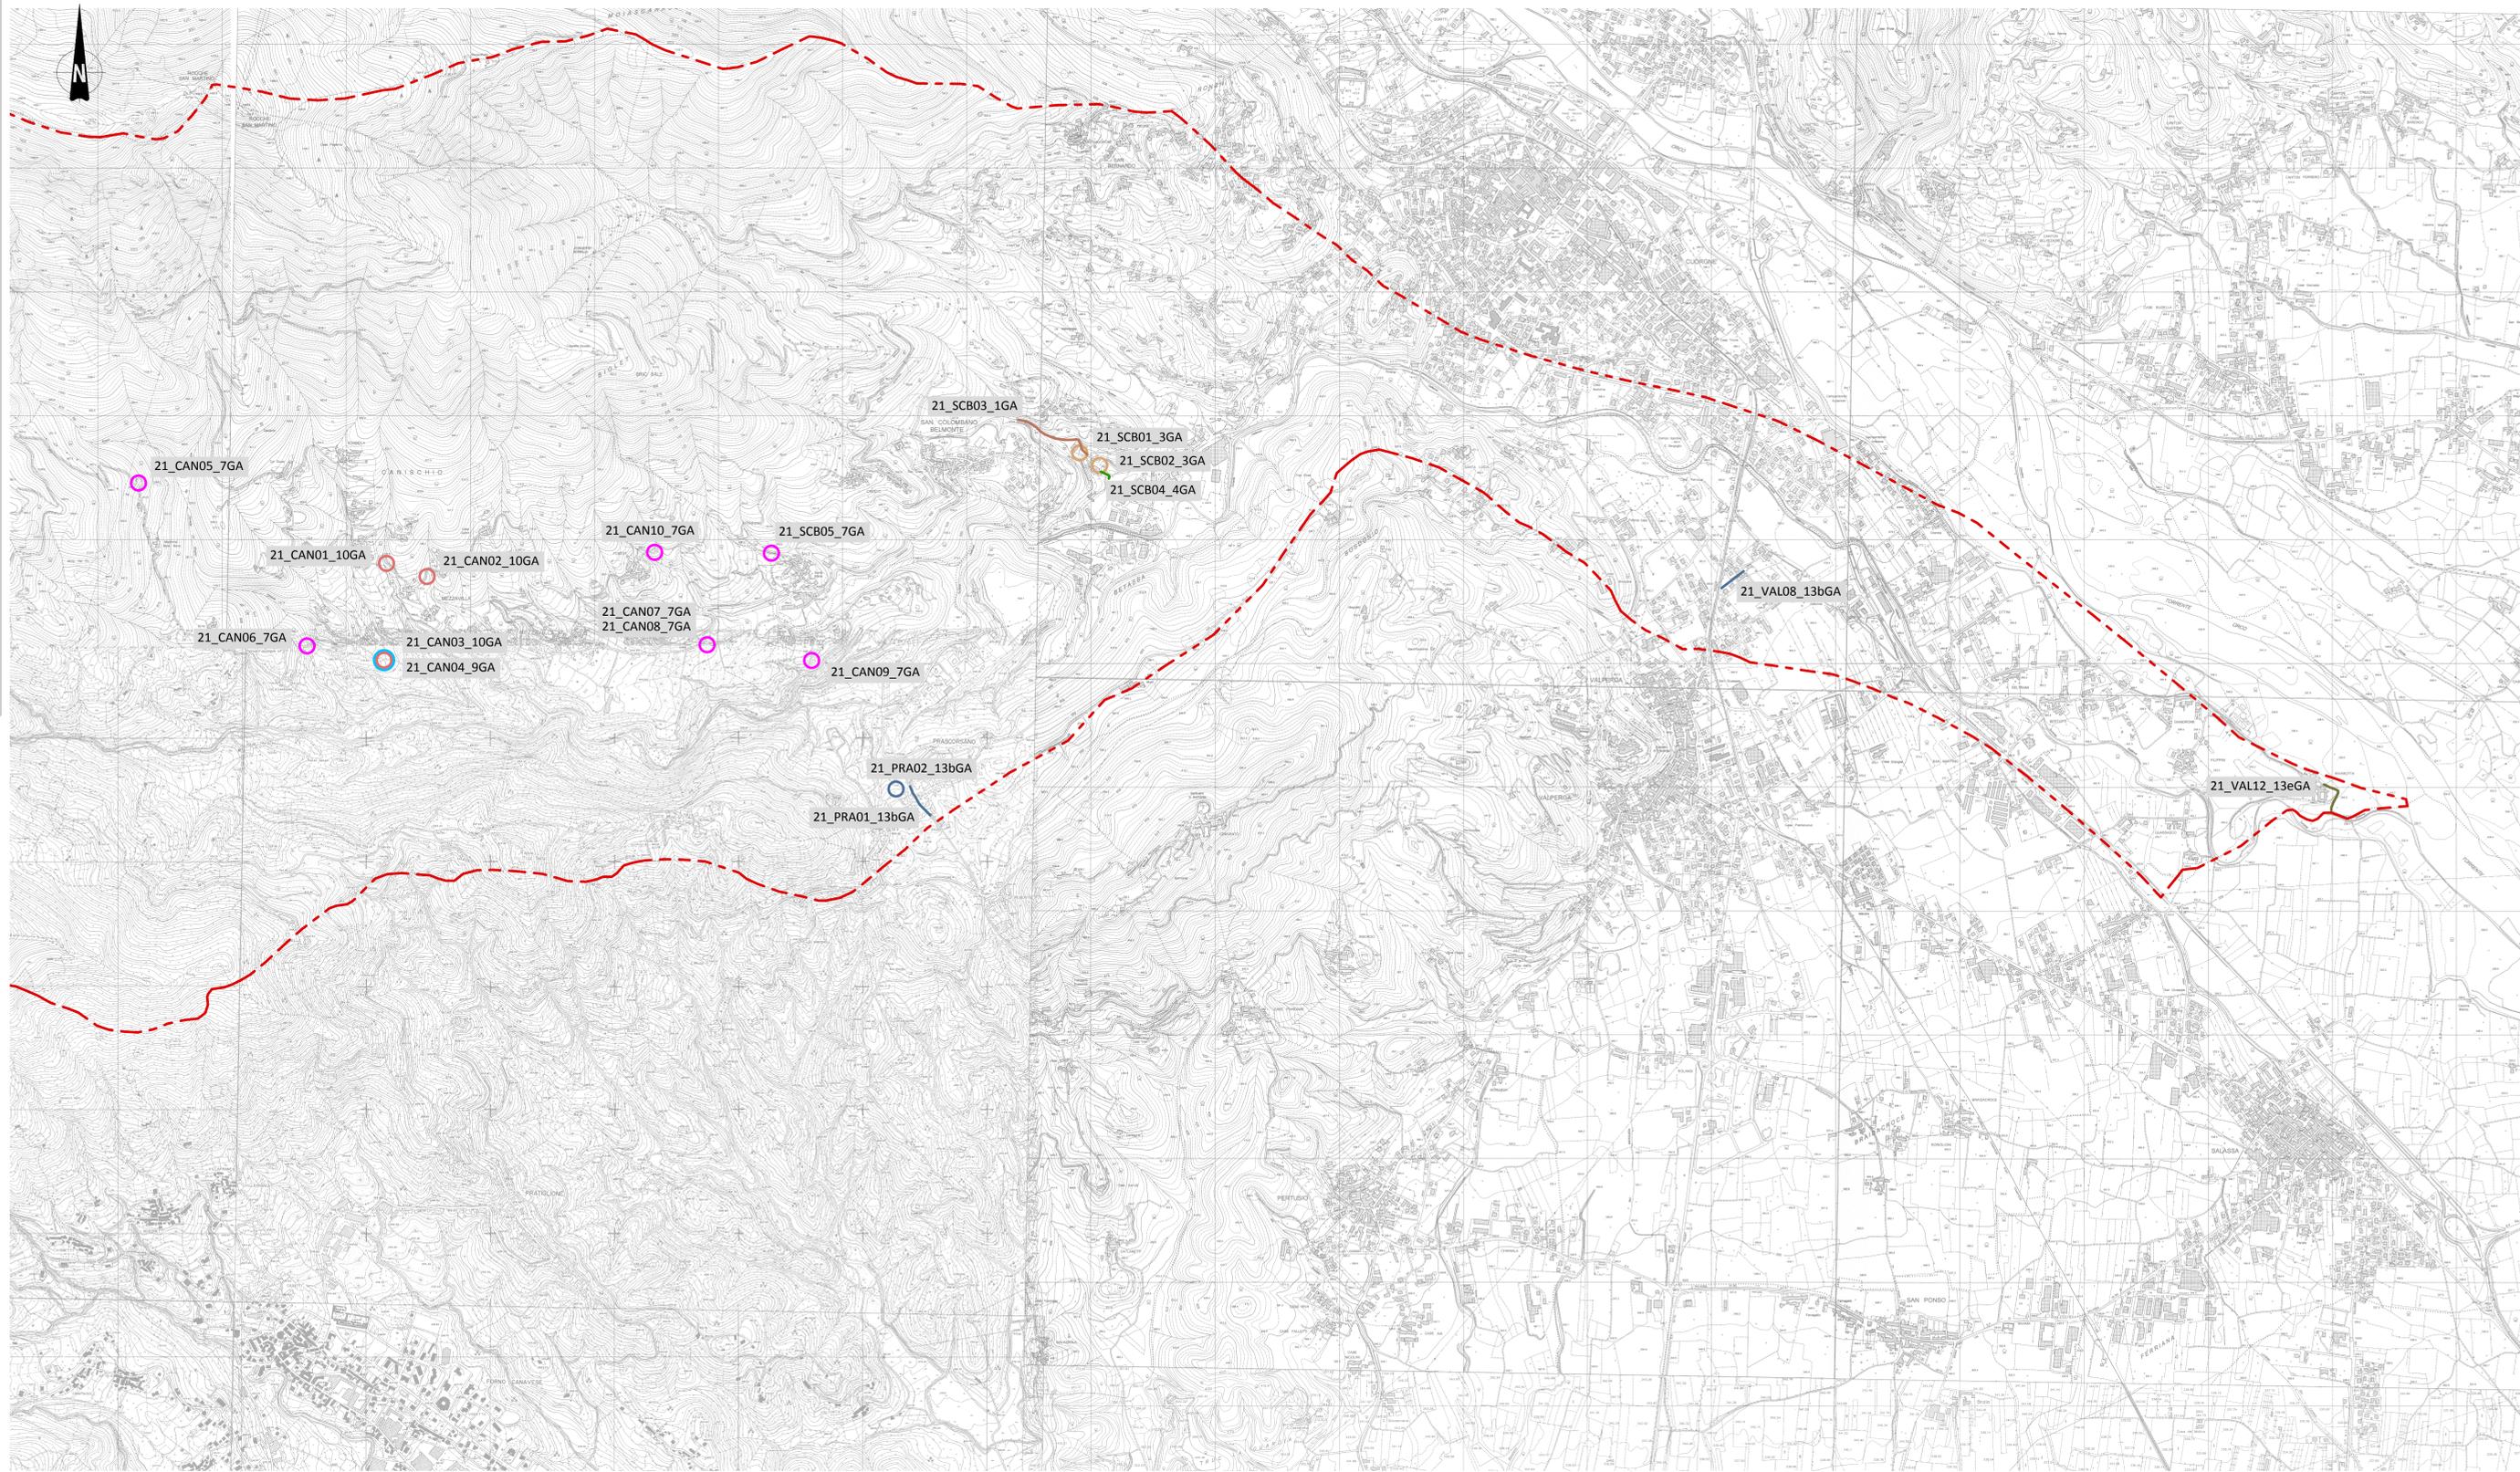
- - - Sottobacino 32-3 - Torrente GALLENCA
- 1 Interventi destinati alla rimozione dalle sponde e dagli alvei attivi della vegetazione arborea che è causa di ostacolo al regolare deflusso delle acque, salvaguardando, ove possibile, la conservazione dei consorzi vegetali che colonizzano in modo permanente gli habitat ripari e le zone di deposito alluvionale adiacenti. La gestione della vegetazione riparia ed i tagli dovranno in particolare essere finalizzati a:

- 3 Interventi di sistemazione e protezione spondale, intesi come risagomatura, ricollocazione di materiale litoido movimentato in alveo a protezione di erosioni spondali

- 4 Interventi di ripristino della officiosità idraulica delle luci di attraversamenti con rimozione del materiale litoido da ridistribuire preferibilmente in alveo

- 7 Manutenzione e ripristino di opere di sostegno e di drenaggio superficiale e reti di scolo sui versanti, comprensive di quelle localizzate lungo il sistema viario minore (piste, sentieri, strade agrosilvo-pastorali)

- 9 Interventi di ricostituzione e miglioramento di boschi aventi funzioni protettive, rimboschimenti, rinaturalizzazioni e interventi fitosanitari a carico di soprassuoli boschivi colpiti da avversità biotiche e abiotiche, intesi come rimozione dei soggetti schiantati, indeboliti o instabili che potenzialmente possono accumularsi sui versanti o negli impluvi prospicienti il corso d'acqua principale

- 10 Interventi di ripristino localizzato della stabilità dei versanti, anche mediante l'impiego di tecniche di ingegneria naturalistica con particolare attenzione ai versanti o agli impluvi prospicienti il corso d'acqua. Sono ricompresi interventi di disaggio e pulizia di pareti rocciose per la rimozione di massi pericolanti ed interventi di rimodellamento e chiusura delle fessure di taglio
